# 成都凯捷多肽科技有限公司 土壤污染隐患排查报告

委托单位：成都凯捷多肽科技有限公司

承担单位：四川环瑞源环保科技有限公司

二零二一年十月

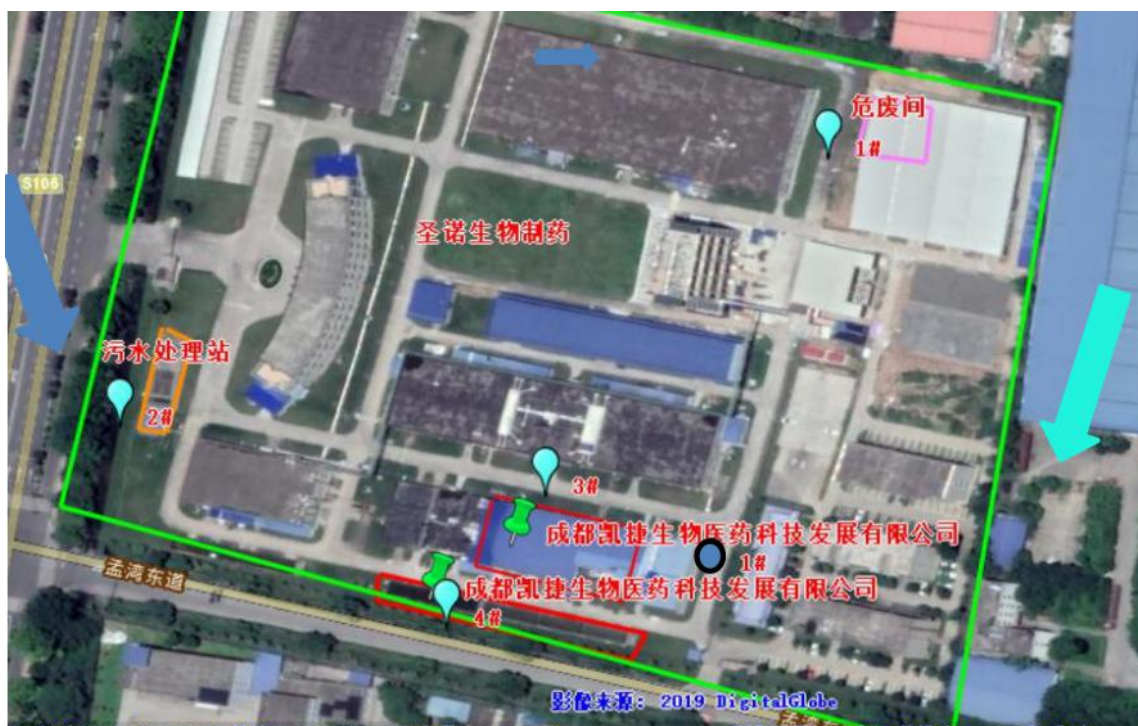
图 2-8 2019 年采样点位示意图

企业所在区域地下水流向为自东北向西南，污染物在土壤中迁移方向与地下水流向一致，故于企业西北侧布设土壤参照点点位 1 个（S01），企业内设 7 个土壤监测点位（S02-S08），地下水参照监测井设置在企业西北侧（W01），企业内设 1 个地下水监测点（W02）。

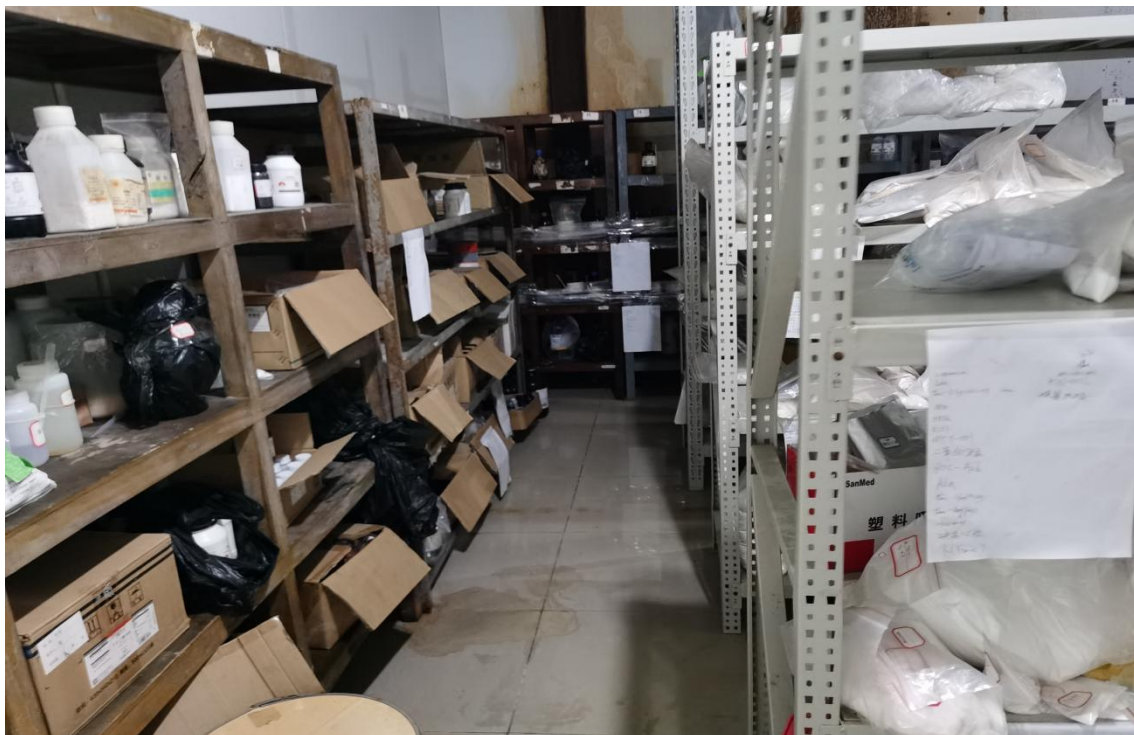
图 4-2 散装货物储存和暂存

经现场调查，本项目散装货物为各类粉末状成品、半成品，均用玻璃器皿盛

装，设置有专门的库房用以存放。

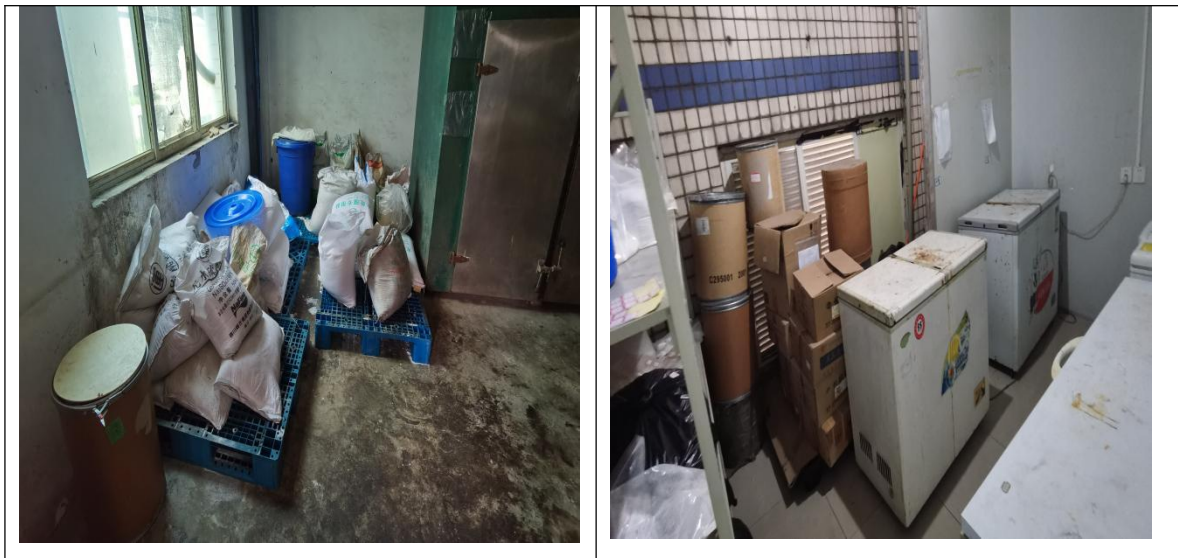
图 4-3 包装货物储存和暂存

本项目包装货物主要为粉末状酸、碱、盐类，均购买自正规渠道，包装材质合格，且存放区有专人管理，地面做了防渗处理，故不会出现货物泄露、流失的情况。不涉及有毒有害物质。

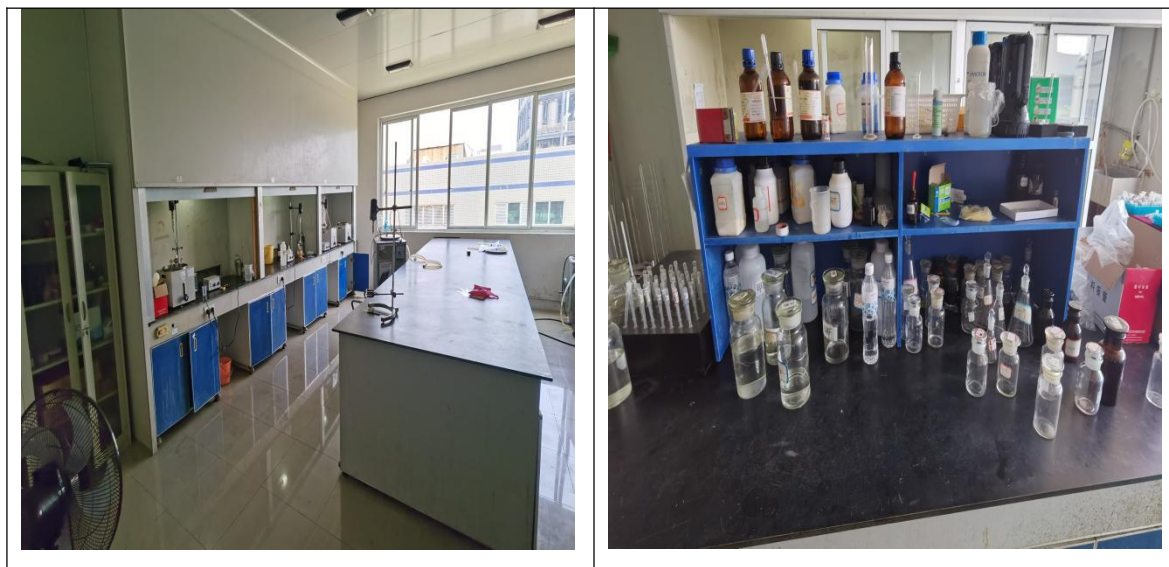
图 4-4 生产设备隐患排查

本项目生产加工装置多为各类密闭式反应釜、精馏塔等，这类密闭式设备在生产过程中不会发生喷洒、滴落等情况，无需额外的防护设施。且本项目设置专人对各类生产设备进行定期检查、维护等工作，故不会对土壤环境造成污染。

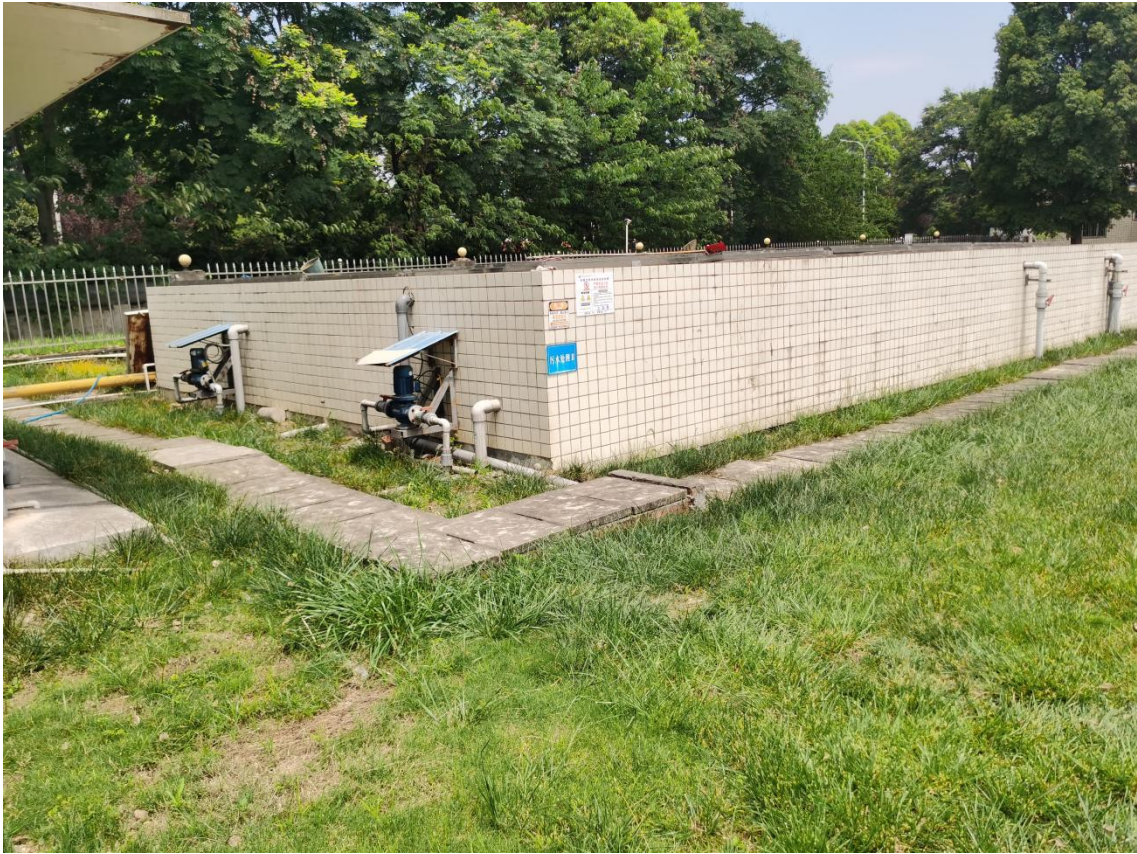
图 4-5 污水处理厂隐患排查

企业污水主要依托圣诺生物(制药)的生化处理系统（调节池+ABR 厌氧池+生物接触氧化池+沉淀池），废水经调节池调解水量和水质后进入 ABR 厌氧池处理后再进入生物接触氧化池进行降解，最后废水经沉淀后达标排放，污泥定期处置，土壤污染可能性可忽略。

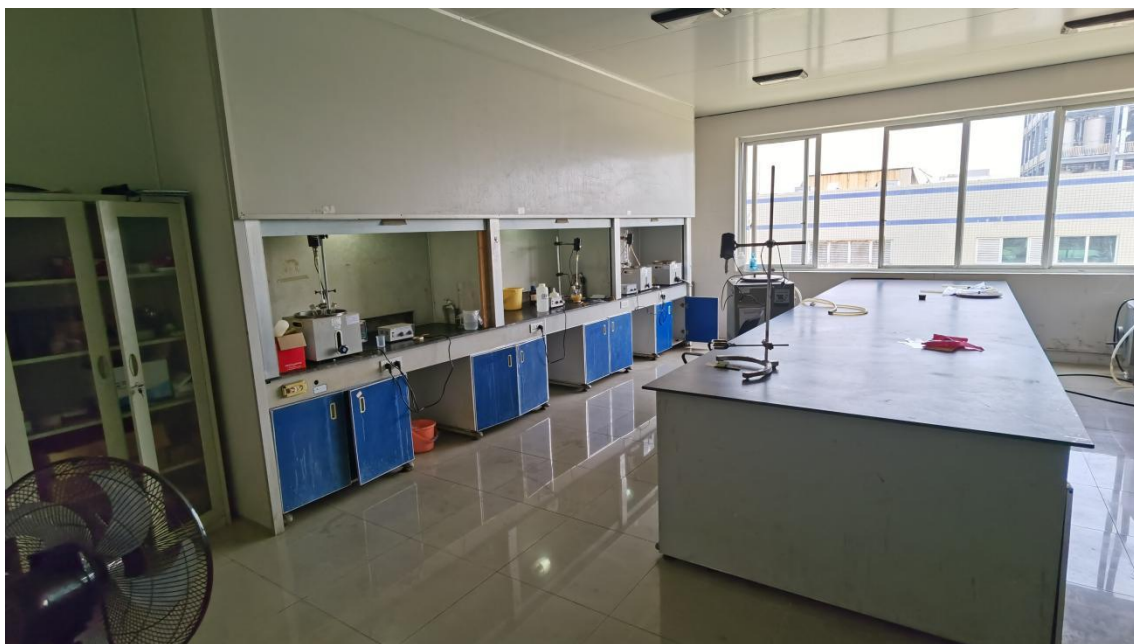
图 4-6 实验室工作台隐患排查

该公司有 2 个实验室、1 个液相室、4 个库房。车间操作活动主要为在工作上的操作活动等，但由于地面做有防渗处理，故不会造成土壤污染。

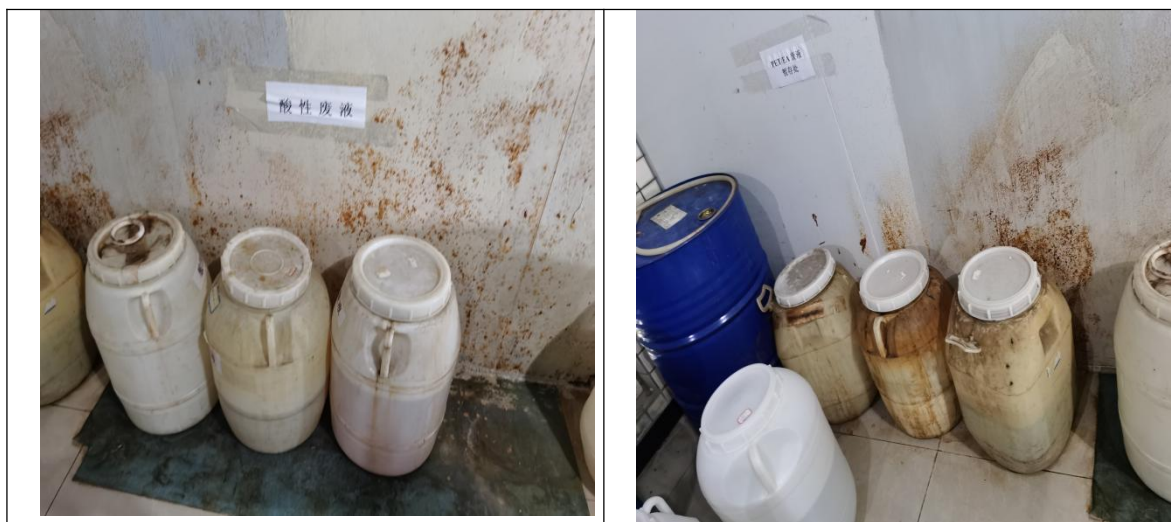
图 4-7 危废暂存间现状图

本项目危废暂存间主要用于临时储存各类废液，定期交由相关处理单位运输、处理。危废暂存间按规定进行了防渗处理，并设置专人负责日常维护。

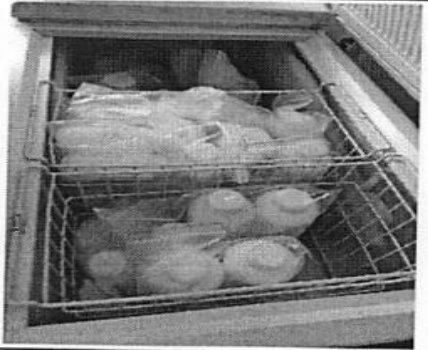
固体原料存放于库房内，地面防渗，包装规范，但无防护设施及容器，对区域易造成污染	将原料盛放与容器中密封存放	
2	其他活动区	紧急收集	紧急收集装置

(1) 固态原料的存储及运输：固态原料存储与专门的原料库房内，地面有防渗措施，但无其他防护措施，对土壤易造成污染。

施工/设计	整改措施	整改负责人	整改时间
散装商品的存储与运输——“防雨水、防渗漏和防流失”有漏项	2、堆放区域设置明显标识，并且堆放区域不易受人员活动影响；	岳彬	2021.12 月底
	2、每天下班前对包装容器进行检查，做好检查记录。		
固态物质的存储与运输——有包装，但无防护设施/容器	3、对新购原辅料包装进行检查，无破损泄漏方可入库，并做好记录；		
	4、每次转运和装卸完成后，对厂区内装卸地点和转运路线进行检查。		
	5、增加原料库房的防护收集措施，确保原料散落后有收集措施。		
紧急收集装置——防护措施不全的地下收集装置	7、定期对管道沿线及污水处理站进行全面检查，3 个月 1 次。		
	8、增加危废应急池盖，防止雨水进入池体。		
	9、制定巡查制度，对危废应急池进行巡查：（1）检查侧壁和池底是否有开裂等

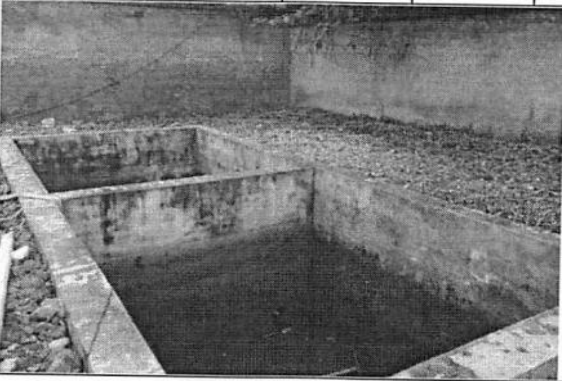
危废应急收集池，容积20m <sup>3</sup> ，混凝土结构，未加装顶盖，若下大雨，可能会导致污染溢流	对应急收集池加装防雨盖

(2) 紧急收集装置：收集池未加盖，不能防止雨水进入，容易导致池体满溢，污染物流出污染土壤。

情况；（2）检查池内情况，因下雨积水应及时抽出保证应急池容积充足。		
车间存储——有车间存储、无防护设施	12、堆放区域设置明显标识，并不易受人员活动影响；		
	13、每天下班前对包装容器进行检查，做好检查记录。		
	12、设置特殊运行维护及防护设施，确保发生事故能及时处理。		
	18、对库房进行日常巡查，并做好记录；		
	18、每次转运和装卸完成后，对厂区内装卸地点和转运路线进行检查。
